中国石油天然气股份有限公司江西赣州会昌麻州加油站改造项目

安全验收评价报告

评价机构名称：江西赣安安全生产科学技术咨询服务中心

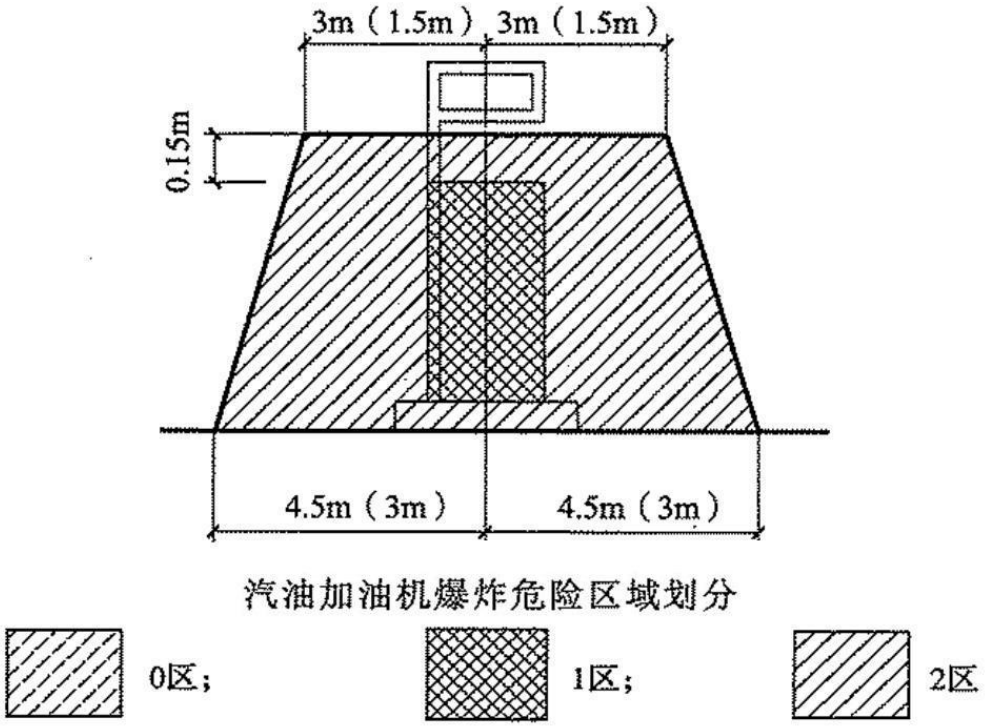
图 3.5-1　汽油加油机爆炸危险区域划分图

①加油机壳体内部空间划为1区。

②以加油机中心线为中心线，以半径为4.5m的地面区域为底面和以加油机顶部以上0.15m半径为3m的平面为顶面的圆台形空间划为2区。

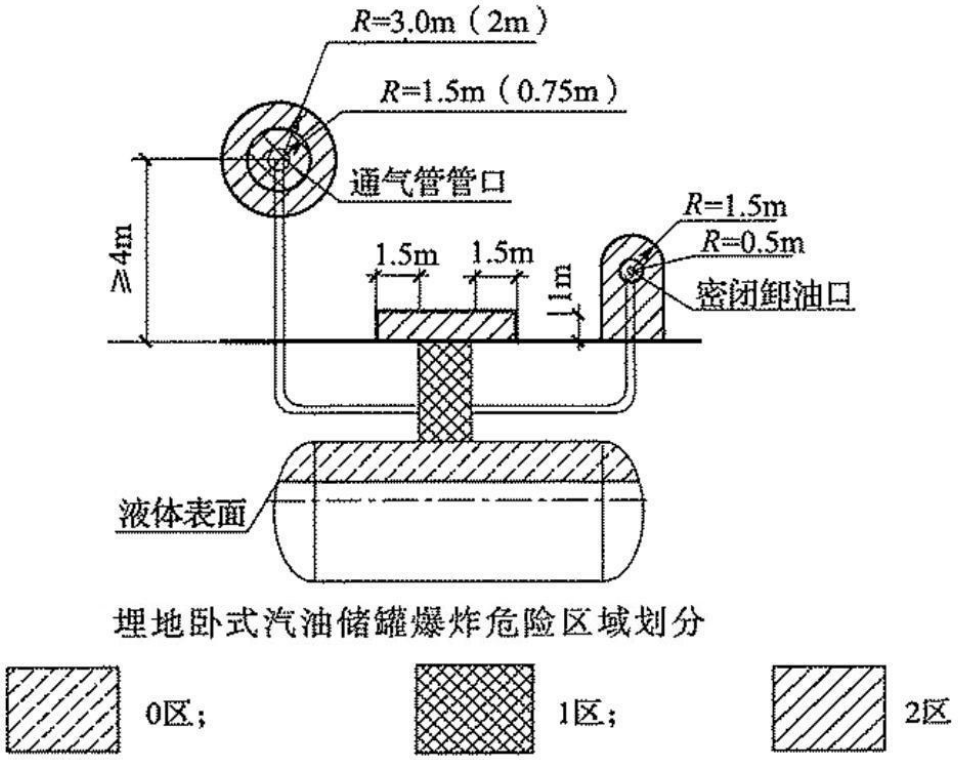
附图 3.5-2 埋地卧式汽油储罐爆炸危险区域划分图

①罐内部油品表面以上的空间划分为 0 区。

②人孔井内部空间、以通气管管口为中心，半径为 1.5m 的球形空间和以密闭卸油口为中心，半径为 0.5m 的球形空间划为 1 区。

③距人孔井外边缘 1.5m 以内，自地面算起 1m 高的圆柱形空间、以通气管管口为中心，半径为 3m 的球形空间和以密闭卸油口为中心，半径为 1.5m 的球形并延至地面的空间划为 2 区。
